# Krumme Thurbrücke spätmittelalterlicher Flussübergang

## Sage und Geschichte

## Bauliche Veränderungen

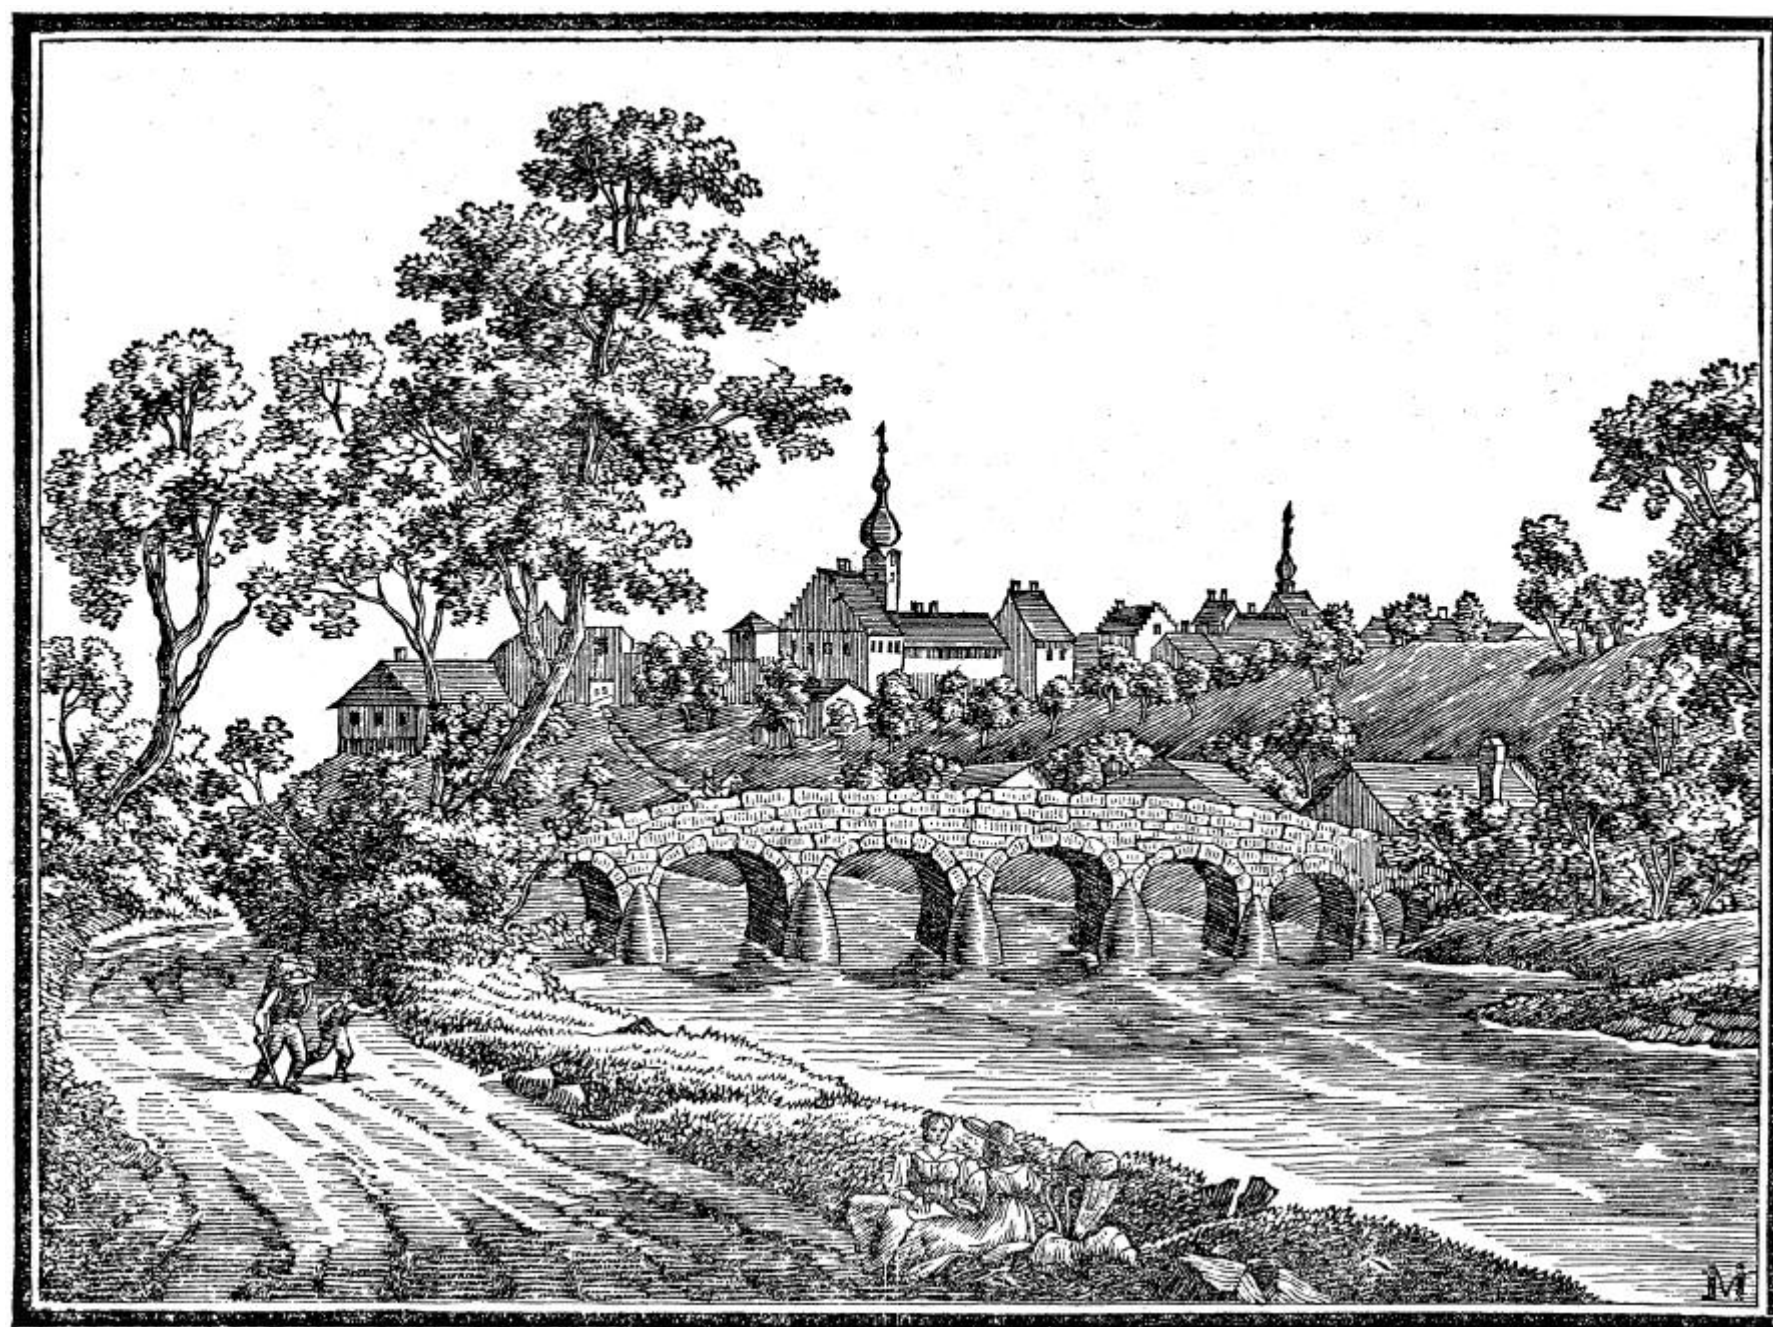
Thurbrücke und Stadt Bischofszell von Südwesten um 1827. Am rechten Brückenende Dach des 1860 abgerissenen Thurbades. Holzstich nach J. B. Isenring.

Verbürgt ist, dass der Brückenbau 1487 abgeschlossen war und die Durchfahrt bis 1796 wirklich zollfrei blieb, was der Stadt Bischofszell zu einem Umschlagplatz für Leinwand und des Fernhandels verhalf. Die wilde, oft Hochwasser führende Thur setzte aber der Brücke immer wieder zu, so dass ständig Reparaturen nötig waren. Im 16. oder 17. Jahrhundert wurden zu deren Schutz den Brückenpfeilern beidseitig Strömungsteiler vorgesetzt. Von Mitte des 19. Jahrhunderts an konnte die nur 3 Meter breite Fahrbahn dem grösseren Verkehrsaufkommen nicht mehr genügen. Der drohende Abbruch wurde 1860 vermieden durch leichte Verbreiterung und Erhöhung der Auffahrten. Am Nordende musste darum das dortige Thurbad abgebrochen werden.

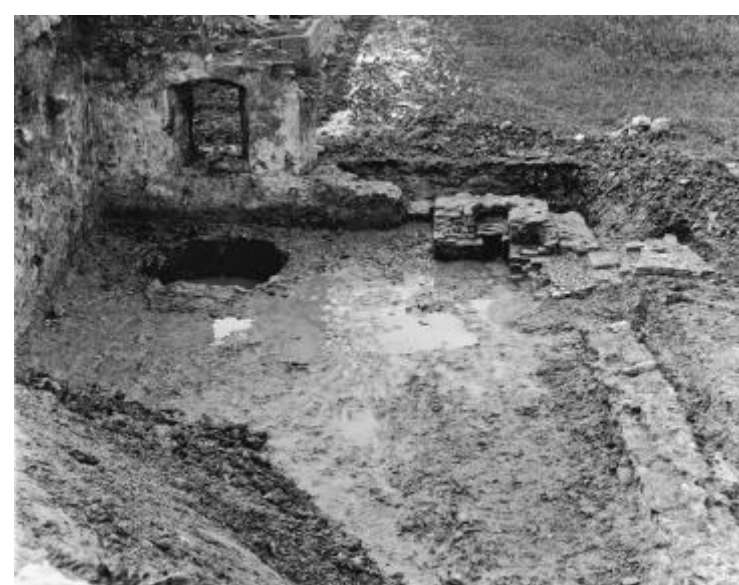
Ehemaliges Thurbad 1974 mit Wanne und Ofen.

Da die krumme Brücke 1969 für den motorisierten Verkehr gesperrt wurde dank einer neuen Thurbrücke weiter flussabwärts, erfuhr sie von 1971 bis 1975 eine totale Sanierung. Das gab 1974 Gelegenheit, die Reste des im 17. Jahrhundert erwähnten Badehauses archäologisch zu untersuchen. Dabei entdeckte man eine grosse Eichenholzwanne, Teuchelleitungen und Badeöfen. Eine umfassende Instandsetzung drängte sich von 1999 an auf, bei der Teile der Sandstein- und Tuffsteinquader ersetzt und die Fahrbahn gegen Nässe abgedichtet wurden. 2006 wurde die Sanierung abgeschlossen.

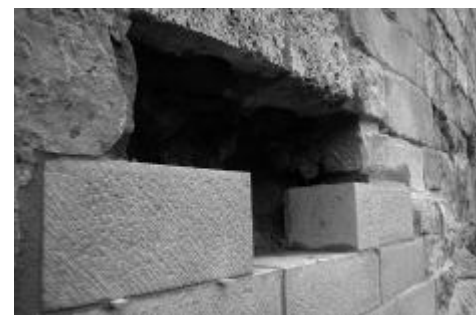
Ersatz beschädigter Steine.
